# Dossier Technique Immobilier

Numéro de dossier : 67847  
Date du repérage : 11/10/2023

Adresse : ..... **15 Rue Amélie (4)**

# Résumé de l'expertise n° 67847

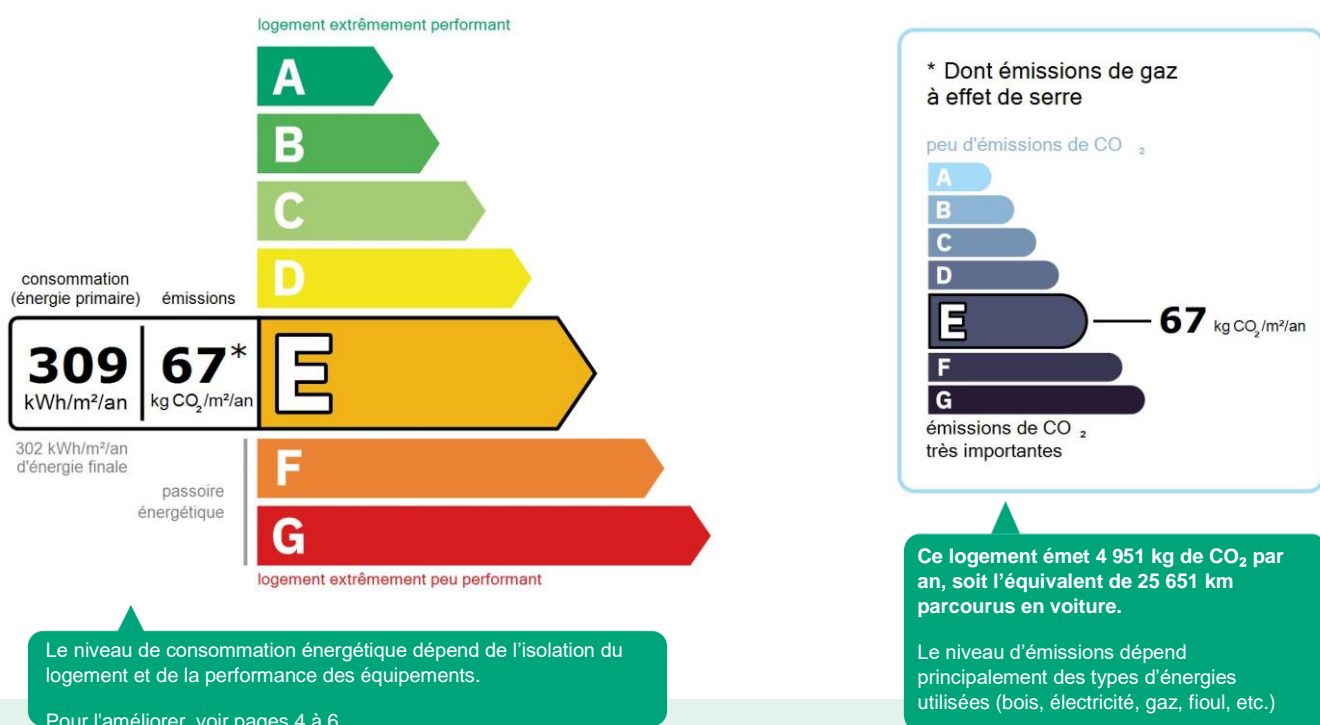
## Performance énergétique et climatique

Type de bien : Appartement  
Année de construction : Avant 1948  
Surface habitable : 73 m²

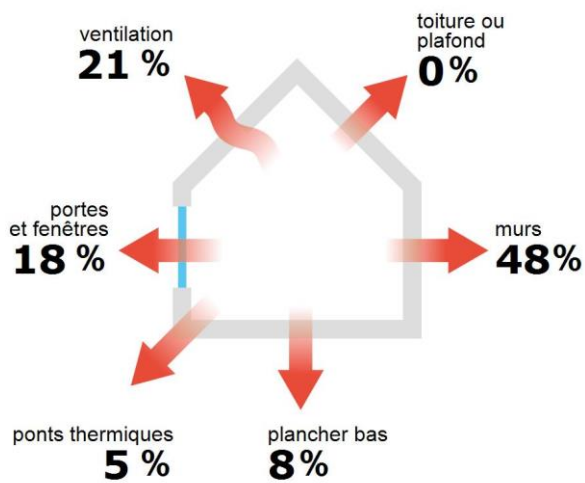
## Schéma des déperditions de chaleur

<b>Murs</b>	Inconnu (à structure lourde) non isolé donnant sur des circulations avec ouverture directe sur l'extérieur Mur en pierre de taille et moellons constitué d'un seul matériau ou inconnu d'épaisseur 45 cm non isolé donnant sur l'extérieur Mur en pierre de taille et moellons constitué d'un seul matériau ou inconnu d'épaisseur $\leq 20$ cm non isolé donnant sur l'extérieur	<b>insuffisante</b>

<b>Plancher bas</b>	Plancher avec ou sans remplissage non isolé donnant sur un bâtiment ou local à usage autre que d'habitation	<b>insuffisante</b>

<b>Toiture/plafond</b>	Plafond avec ou sans remplissage non isolé donnant sur un local chauffé	<b>Sans objet</b>

<b>Portes et fenêtres</b>	Fenêtres battantes bois, simple vitrage Fenêtres battantes bois, double vitrage Porte(s) pvc avec double vitrage	<b>insuffisante</b>

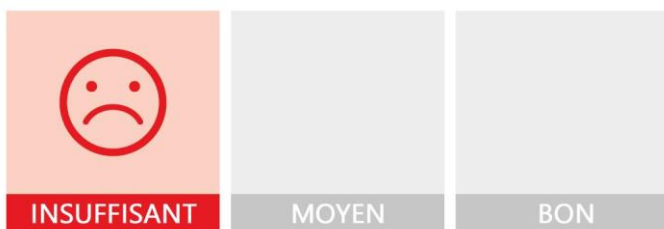
## Confort d'été (hors climatisation)\*

Les caractéristiques de votre logement améliorant le confort d'été :

logement traversant

Équipez les fenêtres de votre logement de volets extérieurs ou brise-soleil.

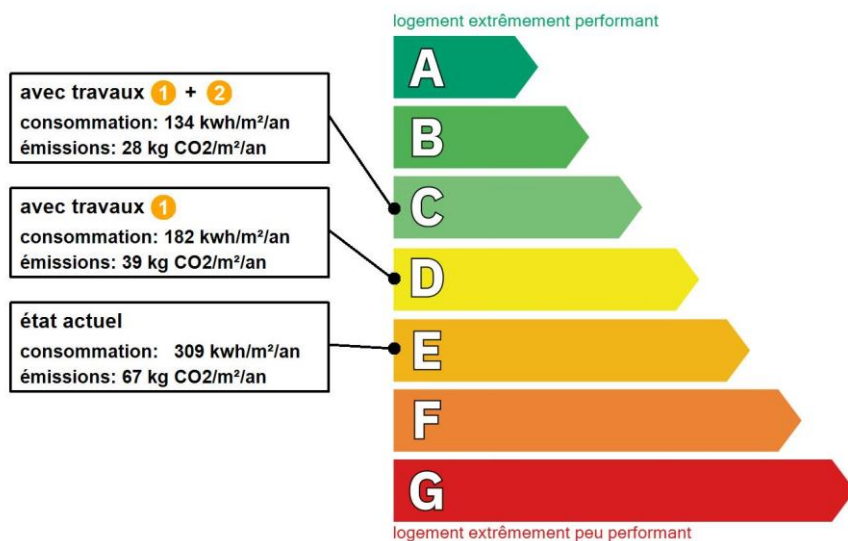
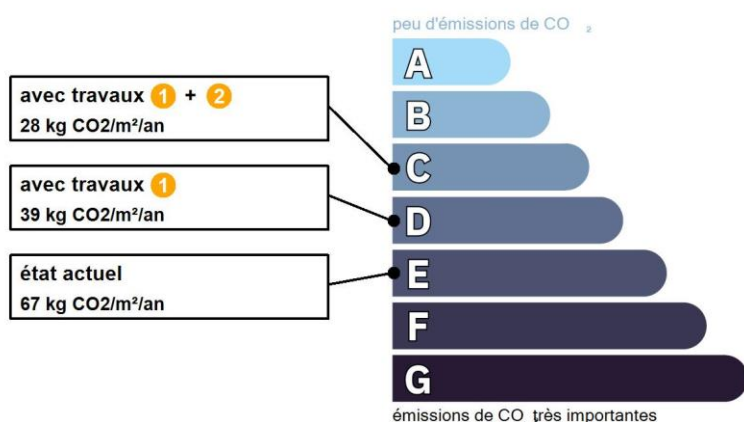
## Évolution de la performance après travaux

Dont émissions de gaz à effet de serre

Montant estimé : 2700 à 4100€

Mur	Isolation des murs par l'intérieur. Avant d'isoler un mur, vérifier qu'il ne présente aucune trace d'humidité.	$R > 4,5 \text{ m}^2 \cdot \text{K/W}$

Chauffage	Mettre à jour le système d'intermittence / régulation (programmeur, robinets thermostatique, isolation réseau)

Montant estimé : 6800 à 10100€

Portes et fenêtres	Remplacer les fenêtres par des fenêtres double vitrage à isolation renforcée. ▲ Travaux à réaliser en lien avec la copropriété ▲ Travaux pouvant nécessiter une autorisation d'urbanisme	$U_w = 1,3 \text{ W/m}^2 \cdot \text{K}$ , $S_w = 0,42$
